SYNTHÈSE D'ÉVÉNEMENT DE MER

N° 3/2005

MARÉE DRAMATIQUE

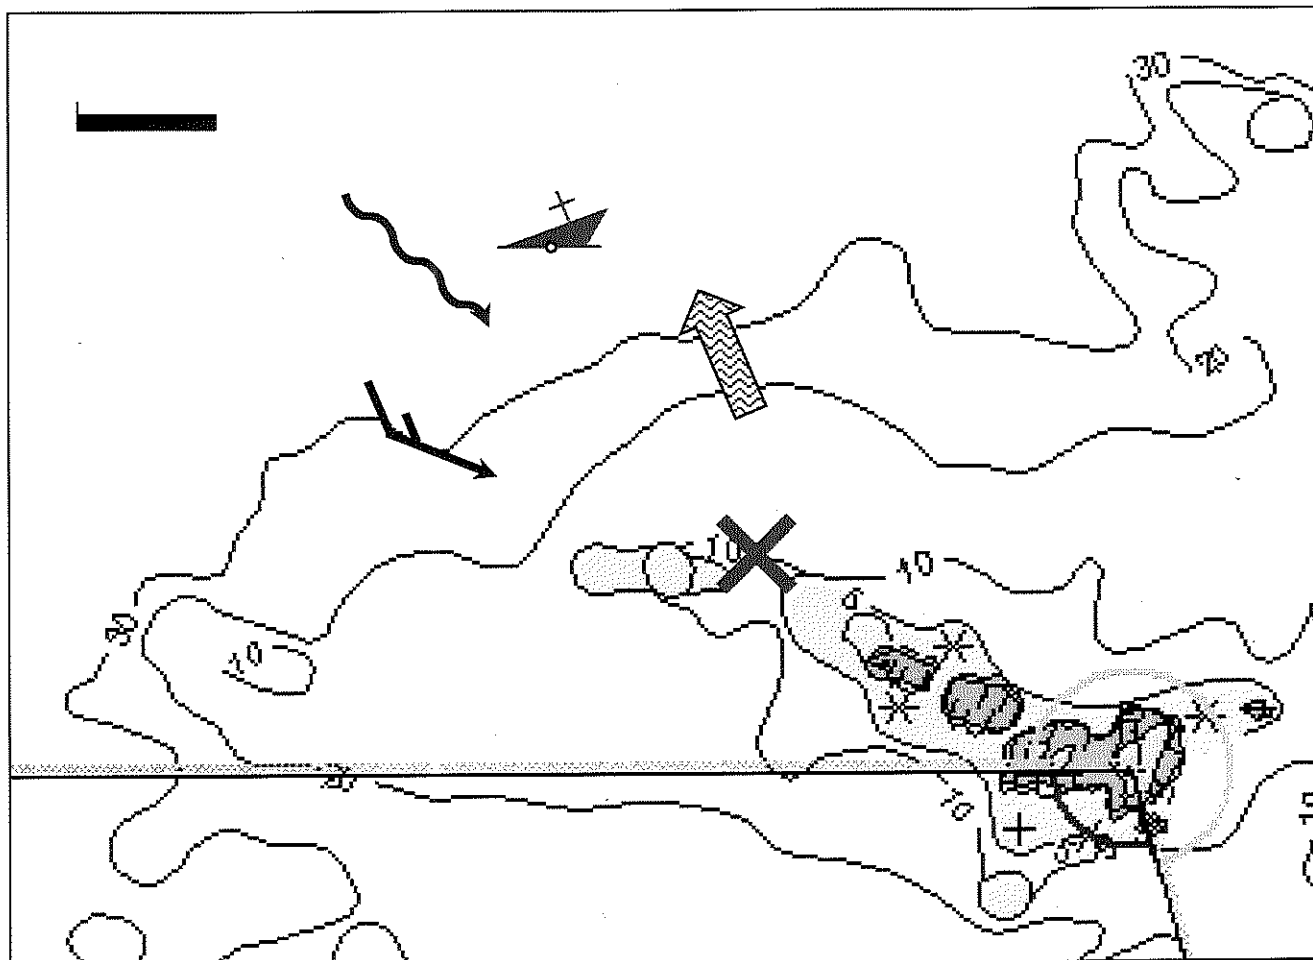
- 1) Les abords immédiats de la zone sont réputés particulièrement difficiles et les Instructions Nautiques ne manquent pas de mettre en garde les marins sur les conditions de mer très dures qu'ils peuvent y rencontrer, même par beau temps.
- 2) Les rapports de mer sont des pièces essentielles. Ceux des ligneurs (B) et (C) ont été rédigés trop tardivement.
- 3) Les ligneurs sont des navires très marins, bien motorisés mais de petite taille.
- 4) Les conditions de mer et de vent dans la zone étaient plutôt moins dures qu'à l'ordinaire, avec une marée de morte-eau et un début de flot qui n'avaient certainement pas échappés au patron.

Le facteur initial n'a pas pu être déterminé avec certitude. Mais le témoignage des autres patrons fait plaider pour une déferlante qui aurait roulé et englouti le petit navire.

Disparition du marin pêcheur et perte du navire.

- 1) Les rapports de mer doivent être rédigés dans les 24 heures qui suivent un événement de mer.
- 2) Dans les zones particulièrement dangereuses où les navires sont très exposés, toutes les précautions de sécurité doivent être prises avant de s'y engager : panneaux soigneusement fermés, accès au pont interdit, sauf impératif de manœuvre ou de navigation.
- 3) Dans ces zones, l'équipage devrait impérativement porter un VFI.
