SYNTHÈSE D'ÉVÉNEMENT DE MER

N° 3/2005

MARÉE DRAMATIQUE

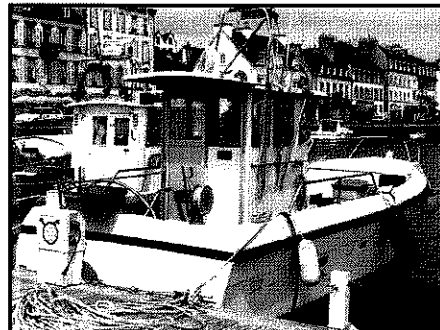
Le facteur initial n'a pas pu être déterminé avec certitude. Mais le témoignage des autres patrons fait plaider pour une déferlante qui aurait roulé et englouti le petit navire.

Disparition du marin pêcheur et perte du navire.

- 1) Les rapports de mer doivent être rédigés dans les 24 heures qui suivent un événement de mer.
- 2) Dans les zones particulièrement dangereuses où les navires sont très exposés, toutes les précautions de sécurité doivent être prises avant de s'y engager : panneaux soigneusement fermés, accès au pont interdit, sauf impératif de manœuvre ou de navigation.
- 3) Dans ces zones, l'équipage devrait impérativement porter un VFI.
